TP 185F
Numéro 1/2008

SÉCURITÉ AÉRIENNE — NOUVELLES

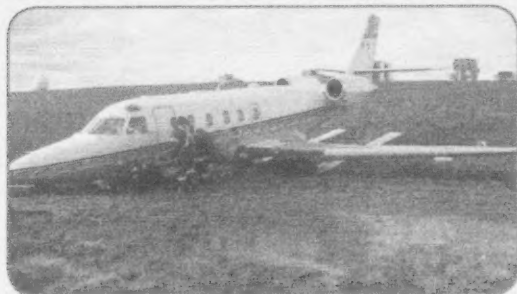
Aéronef sur le point d'être remis sur la piste.
